Elmaradhat a sérült, törött kukák üritése

STKH – tájékoztató az ürítésre alkalmatlan kukaedényekről

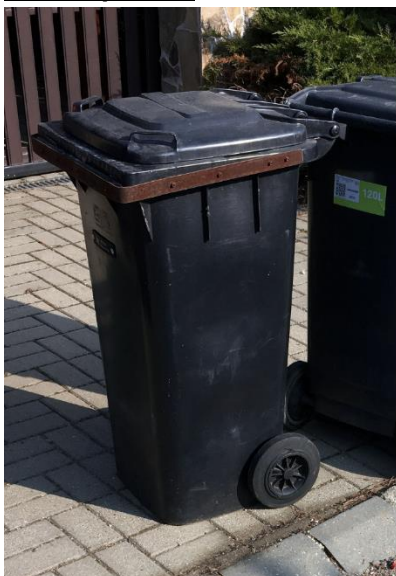
Vasalt perem

A kuka pereme a helytelen javítás miatt nem illeszkedik a gépjárművek fésűs ürítőszerkezetéhez, így gépi ürítésre alkalmatlan.

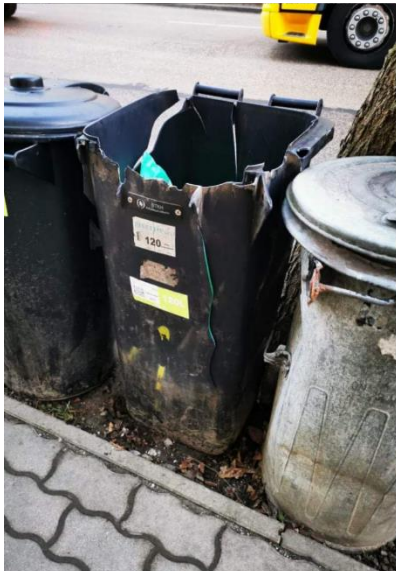
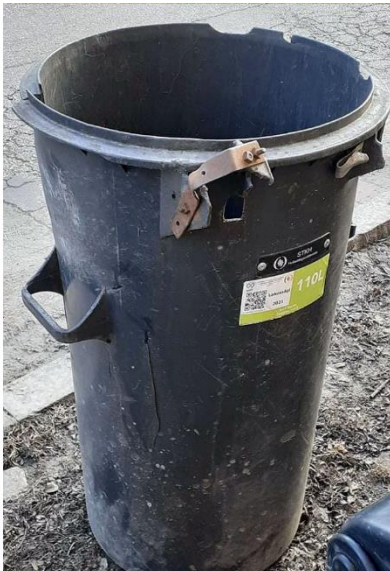
Fedél nélküli kuka

A hiányzó fedél már önmagában megnehezíti és balesetveszélyessé teszi az edények mozgását, emelését és ürítését. A fedél alatti sérülések (pl.: éles, törött felületek) szabaddá válása tovább növelik a sérülések kockázatát.

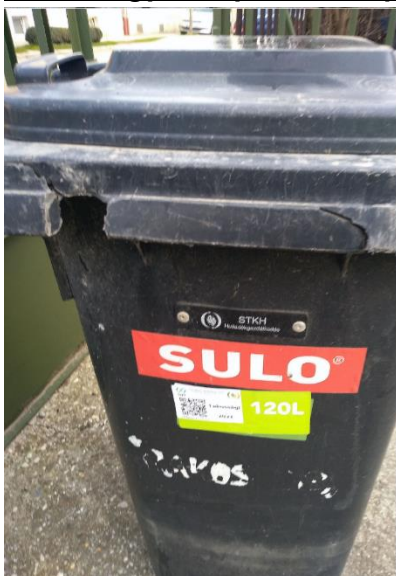
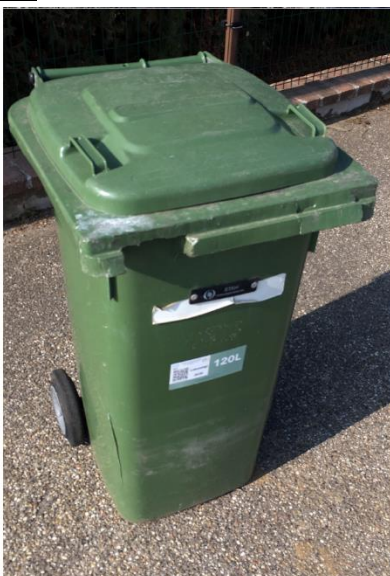
Sérült vagy hiányzó illesztőpont

A gépi ürítés miatt kiemelt fontosságú a kuka peremének épsége. Amennyiben a perem megsérül, vagy bizonyos részei teljesen letörnek, úgy az edény nem illeszthető a gépjárművek fésűs ürítőszerkezetéhez, vagyis az edény gépi ürítésre alkalmatlanná válik.
